OBJETO: "CONTRATO DE OBRA PUBLICA No 10 de 2025 SERVICIO DE MANTENIMIENTOS DE LA INSTITUCIÓN EDUCATIVA"

INFORME DE AVANCE DE OBRA –COOPERATIVA DE EMPLEO Y DESARROLLO SOCIAL PRECODES

**CONTRATANTE: INSTITUCION EDUCATIVA SAN ROBERTO BELARMINO
NIT:811040191-1**

SEPTIEMBRE 2025

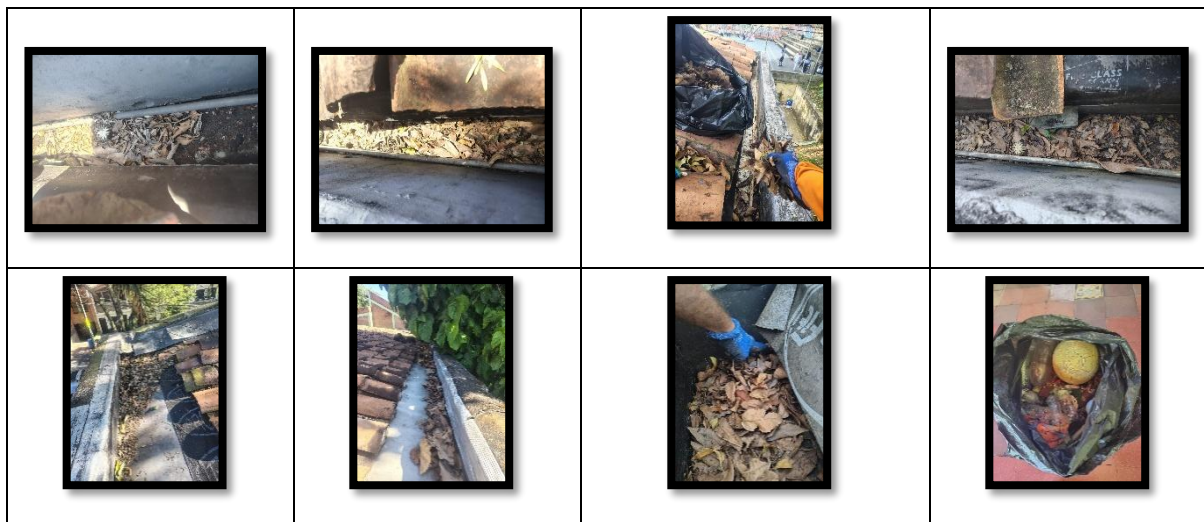
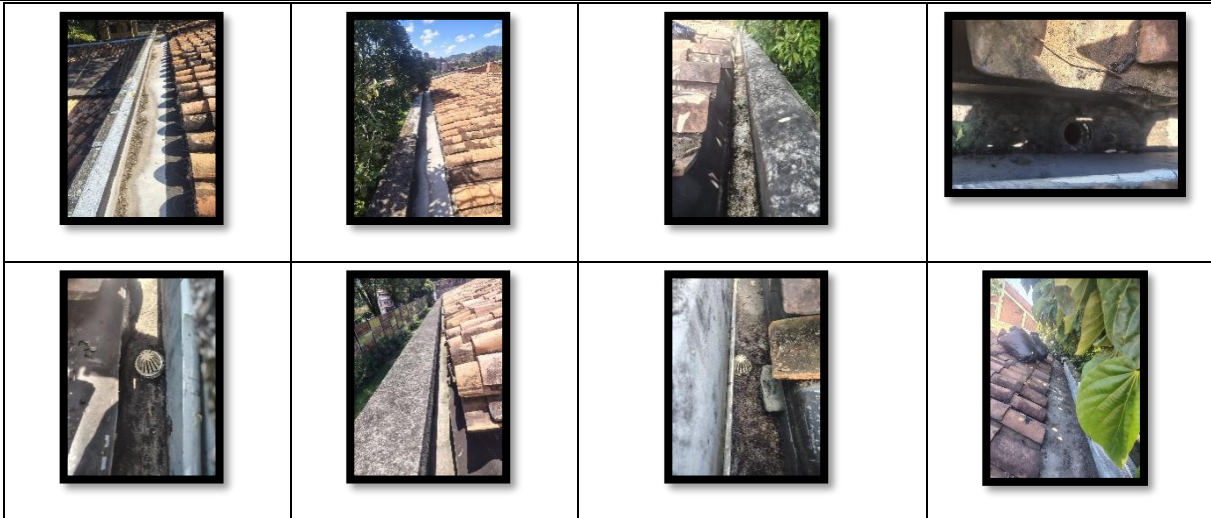
Entre los días 27 y 29 de agosto, se realizó la limpieza de las canoas de la institución las cuales presentan una acumulación de hojas, ramas, polvo y otros residuos que obstruyen los desagües lo que impide el flujo adecuado del agua lluvia, y que a su vez, genera riesgos tales como; filtraciones y daños estructurales, proliferación de plagas, corrosión de materiales, entre otros, dicha limpieza se realiza de acuerdo a él plan de limpieza preventiva propuesto a la rectora con una periodicidad mensual para mantener las canoas en óptimas condiciones,

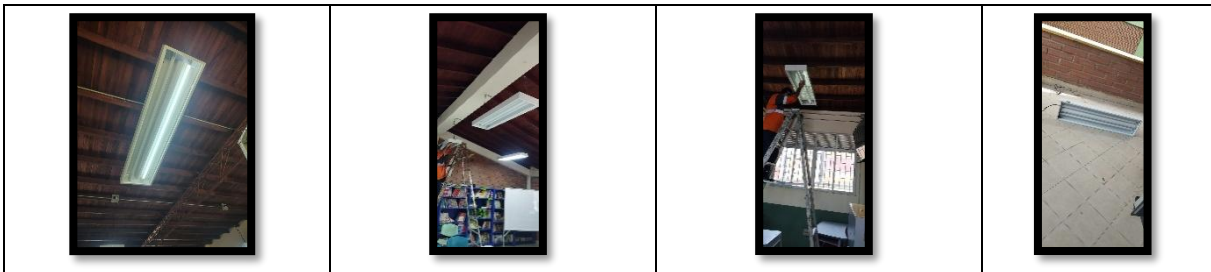
Se remplazaron todos lo tubo led que no funcionaban correctamente, se aseguró de que los nuevos tubos fueran compatibles con las bases existentes, verificando si era necesario anular el balasto o el cebador de la instalación anterior para evitar futuras fallas y garantizar la máxima eficiencia, los tubos fueron cambiados en zonas tales como: la biblioteca, aulas de clase y pasillos.

También, se realiza ajuste de interruptor que se encontraba suelto en los pasillos, se aseguran los tornillos y se revisan la conexión de los cables para garantizar que estuvieran bien sujetos y que no hubiera riesgo de corto circuito.

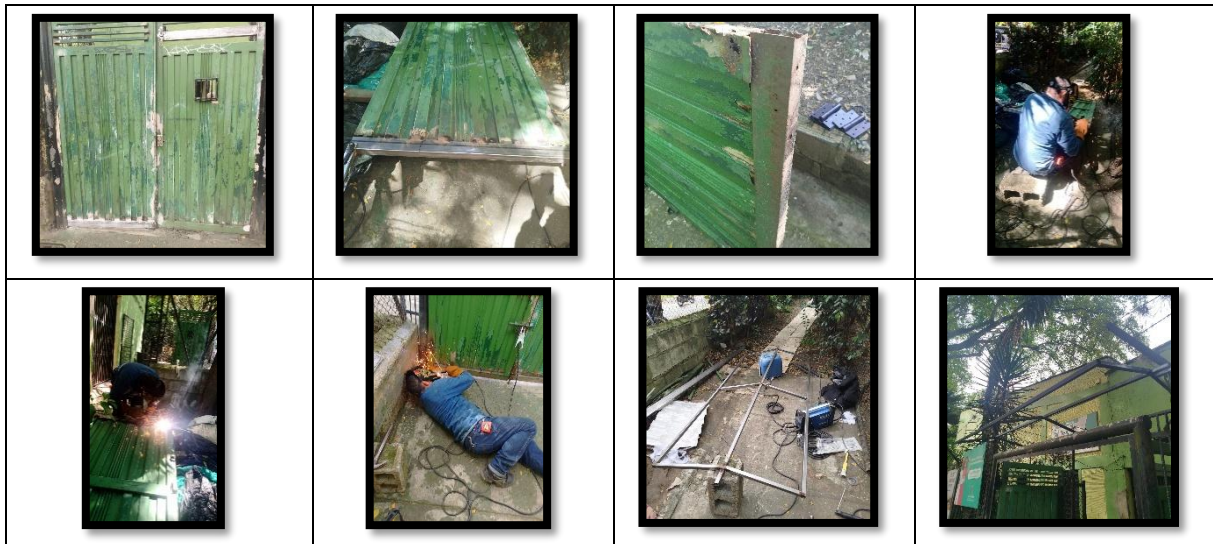
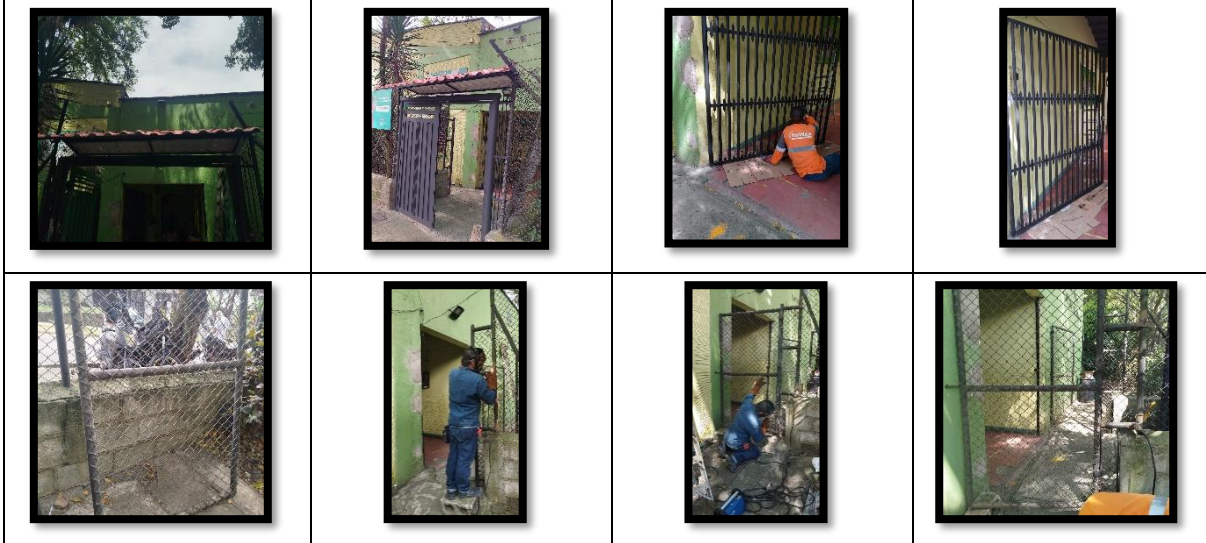
Se realiza reparación de puerta principal del colegio, la cual se encontraba en alto grado de deterioro y posible amenaza de caída por daño en bisagras las cuales se encontraban corroídas por la humedad presente en la zona, para la adecuación de esta puerta, fue necesario la desinstalación de la misma para reforzarla con un tubería cuadrada en la parte baja donde la puerta presentaba perdida de material, posteriormente, se masilla, se lija y se reinstala poniendo unas nuevas bisagras de mejor calidad, se soldán las partes malas y finalmente se aplica pintura de color negro tanto en la puerta como en la reja continua a la puerta, quedando esta, con una mejor apariencia, adicional a esto, para prevenir futuros daños causados por el uso constate, la humedad o la exposición al sol, se instaló una cubierta en la parte superior de la puerta, para está cubierta se realiza estructura portante en tubería cuadrara y tejas coloniales que servirán como barrera adicional para el desgaste, prolongando la vida útil de la puerta principal.

Finalmente, en la entrada del jardín por la puerta principal, se encontraba la puerta malla descolgada y con las bisagras corroidas lo que impedía su cierre, por ende, se desmonta la puerta, se instalan las nuevas bisagras de mayor diámetro para soportar el peso y finalmente se suelda la puerta quedando estable y brindando mayor seguridad.

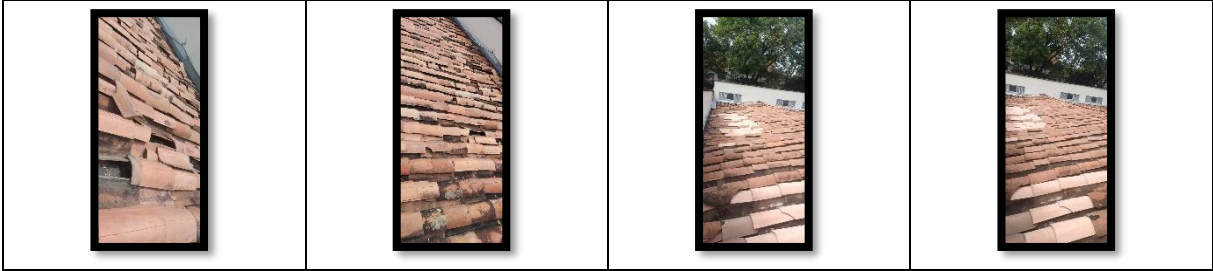
Se identifico filtración de agua al interior de la tienda escolar en días de lluvia intensa, durante la limpieza de canoas se identifico que varias tejas de barro se encontraban fracturadas o desplazadas, lo que permitía el paso del agua lluvia hacia el interior de la tienda. Esta situación ponía en riesgo la estructura del techo y el mobiliario allí presente.

Para la corrección de dicha filtración, se procedió a retirar cuidadosamente las tejas de barro que

estaban rotas, agrietadas o en mal estado, luego se limpio la superficie del tejado, para finalmente instalar las tejas de barro nuevas, en las zonas afectadas, asegurando una correcta superposición y sellado para impedir la entrada del agua. También, se organizan las tejas que estaban desplazadas, para una mayor seguridad.
